# Webinar MJOP voor VvE's

PKW B.V.

09-10-2025

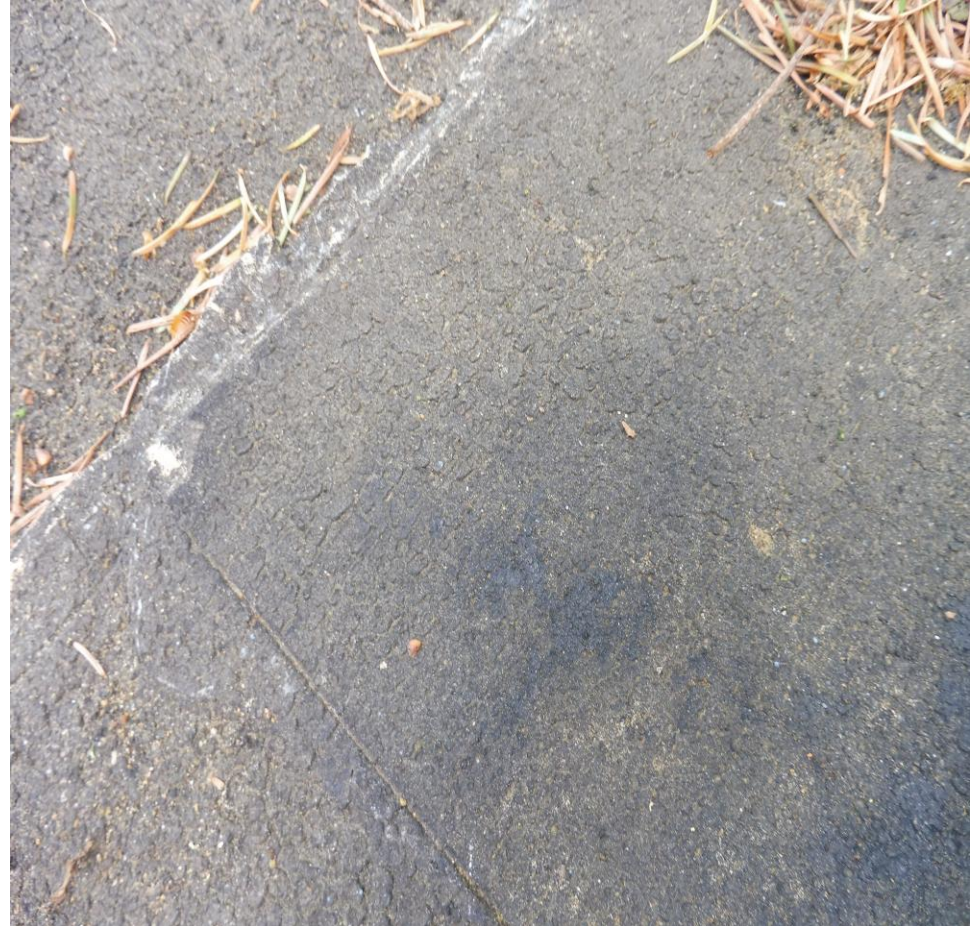
# Levensduur

- Verouderingskromme: de conditie t.o.v. de levensduur
- Degradatie versnelt in de tijd

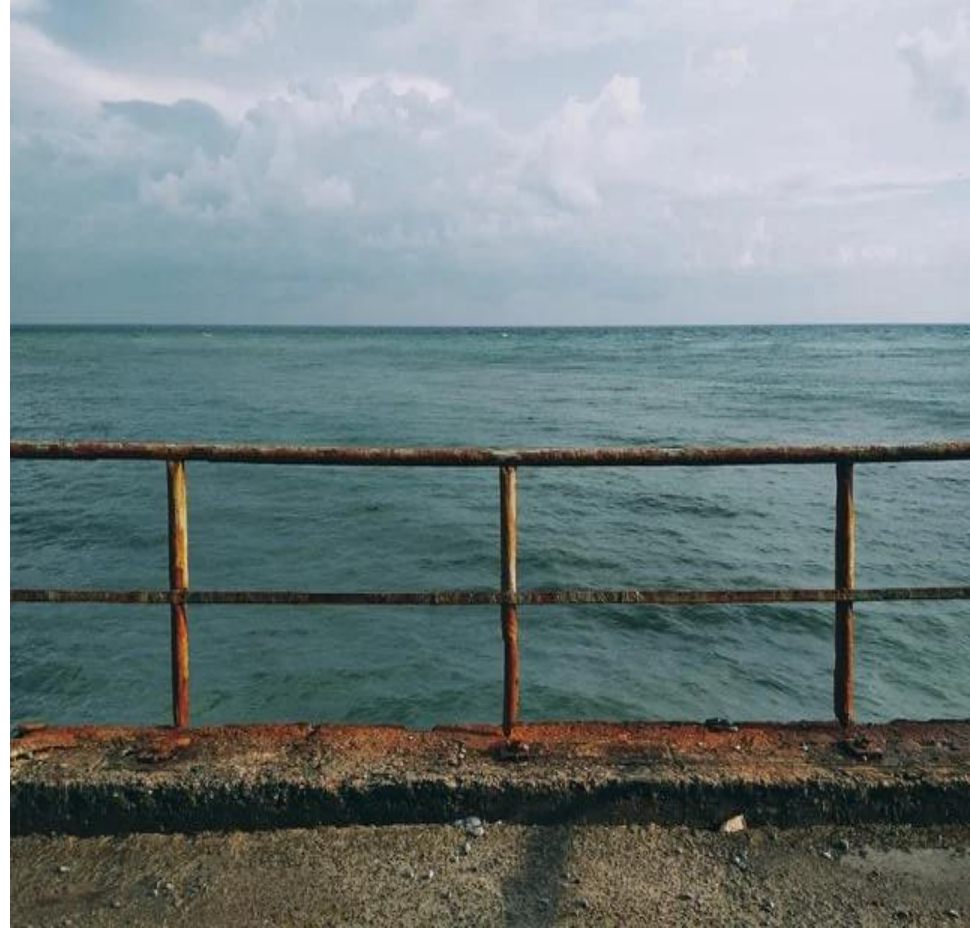
# Manifeste gebreken

- Gebreken die direct moeten worden opgelost
- Bijvoorbeeld:
  - Lekkages!
  - Loszittende leuning balustrade
  - Loszittende stenen die kunnen vallen
